STAVBA: KONGRESOVÉ CENTRUM PRAHA – PŘÍSTAVBA

DENÍK: STAVEBNÍ DENÍK

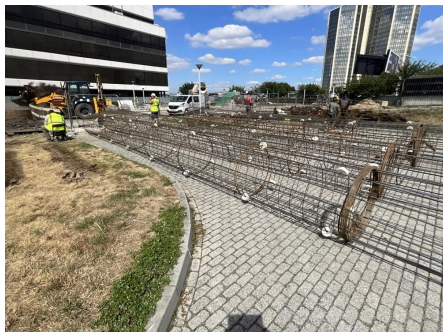
Dne 24.08. bylo zkontrolováno provedení výztuže pilot:

Koš A1 2x, A2 1x, C1 1x, C2 1x a P1 5x, včetně distančních podložek, armokoše možno použít pro provádění pilot. Před vlastním osazením do piloty je nutné upravit délku košů P1 a navázat k příslušným košům typu A nebo C.

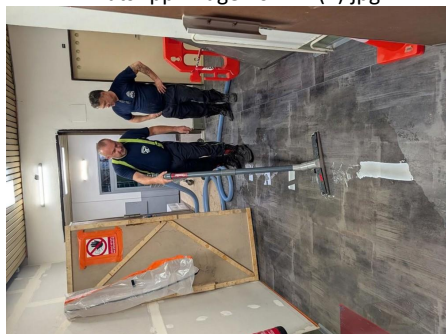
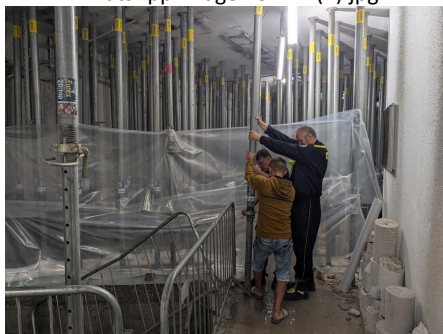
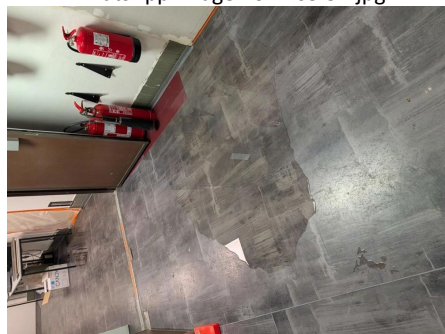
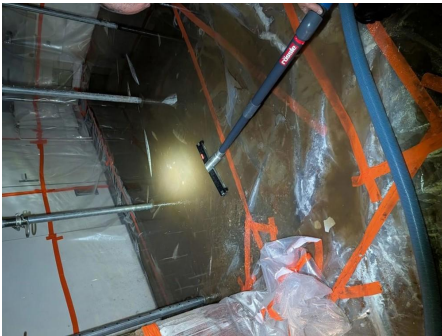
(pátek) od 18:00 hod. došlo v prostoru Vyšehradu / stavenišť ke srážkové události o intenzitě odpovídající dešti s dobou opakování  $N = 5$  let. Ochranná opatření zhotovená zhotovitelem proti vnikání srážkové vody do stávajícího objektu KCP se ukázala jako nedostatečná a koncepčně chybná. Došlo ke dvěma samostatným poruchám:

a) Vybourané otvory ve stropní desce nad 2. PP (Jižní garáže) Srážková voda natékala vybouranými otvory ve stropní desce přímo do trasy ve 2. PP k trafokomorám VN. Dešťové svody Jižních garáží byly ve stávajícím stavu kapacitně dostatečné; příčinou zatečení nebyla kapacita svodů, nýbrž nezajištěné otvory ve stropní desce.

b) Provizorní ochranné hrazení na desce nad DUN (dešťová usazovací nádrž) Voda zadržaná v provizorním ochranném hrazení přesáhla výšky hrazení a přetekla. Z ochranného hrazení není zajištěno žádné čerpání ani odvodnění, opatření tedy nemá odtok a k přetečení musí dojít u každé srážky přesahující jeho retenční objem. Nejde o selhání provozu, nýbrž o vadu návrhu opatření.

Na staveništi nebyl v době události přítomen odpovědný zástupce zhotovitele (stavbyvedoucí ani jím pověřená osoba). Zásah k odvrácení vniknutí vody do rozvodny/trafokomor VN a do technologických místností DUN provedla jednotka hasičského záchranného sboru podniku (HZSP) Kongresového centra Praha.
