## DALŠÍ ZÁZNAMY:

AUTOR Smejkal Marek (Pracovník technické kontroly)

GEMO a.s.

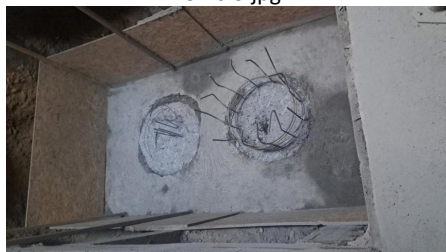
13.10.3.jpg

Dnes 13.10.2026 při kontrole podkladního betonu a odbourání piloty v ose H-3 / 33A došlo k zjištění, že tvar a provedení výztuže pilot neodpovídá projektové dokumentaci.

Takto provedená pilota - výztuž - , nevyhovuje !!!

Žádáme G,D o písemné vyjádření a technologický postup opravy, do vydání a schválení technologického postupu opravy piloty 33A není možné provádět armaturu patky.

Technologický postup opravy piloty 33A musí odsouhlasit statik.

Projektant pilot p. Šťastný a statik p. Silbrník byli o této skutečnosti informováni. Zítra dne 14.10 v 8.00 proběhne kontrola piloty č. 33a formou PIT. Touto zkouškou se určí, zda-li je pilota celistvá a nedošlo k odtržení betonu. Po této zkoušce dále statik určí další postup provádění. Do vyjasnění této situace samozřejmě armovací práce na této patce provádět nebudeme.

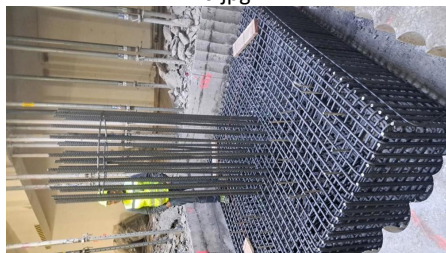
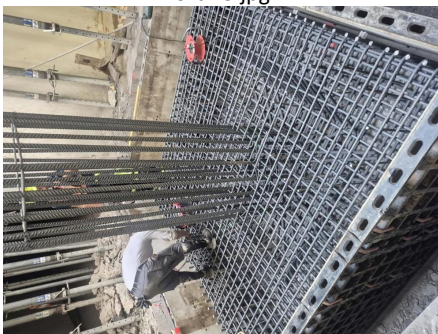
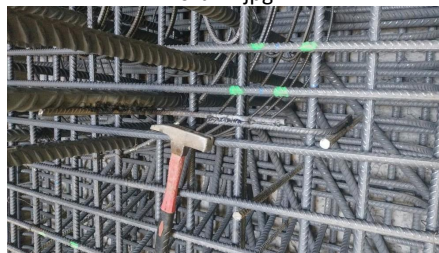
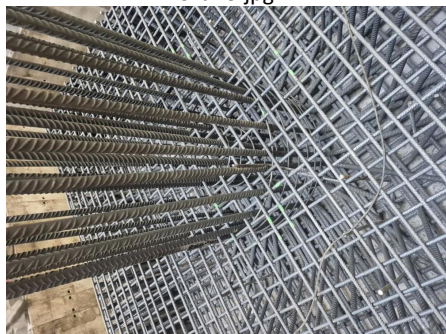
Ke dni 8.10.2026 byla provedena kontrola armování patky ,povolena betonáž .

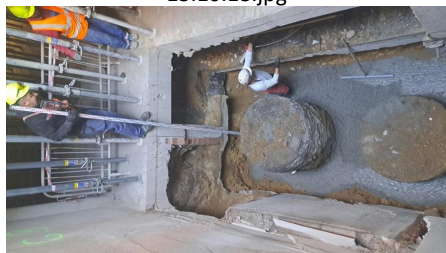
13.10.18.jpg

Základová spára v patkách v ose J/7 a G/3 převzata a povolena betonáž podkladního betonu. TDS žádá o dodatečné dočistění a dorovnání podkladu v rozích patky.
