STAVBA: KONGRESOVÉ CENTRUM PRAHA – PŘÍSTAVBA

DENÍK: STAVEBNÍ DENÍK

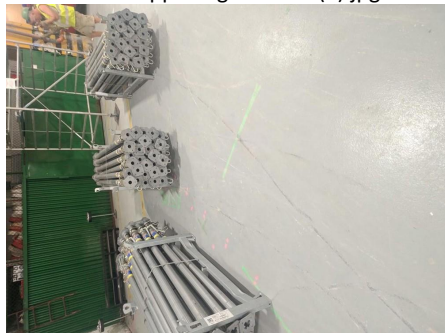
WhatsApp Image 202...1 (1).jpg

Zhotovitel svoji neodbornou činností poškodil rok starou podlahu sjezdu DUN 1PP. Zde fotografický záznam. Rýhy v podlaze jsou vedeny k transportním košům stojkování. Zhotovitel je přepravoval pomocí 1ks paletového vozíku.

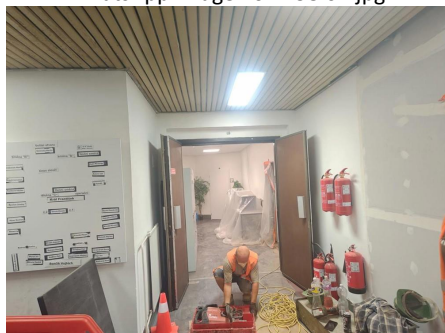
WhatsApp Image 202...58.01.jpg

Urgentní výzva k zajištění bezprašnosti v prostoru DUN – opakované porušování technologických postupů

Zhotoviteli neprovádí práce v prostoru DUN dle domluveného postupu bezprašně mimo prostor stavby. Zhotovitel je na tuto skutečnost denně upozorňován, avšak bez odezvy. Opětovně vyzýváme zhotovitele pro zajištění bezprašnosti v prostoru DUN mimo prostor stavby! V této části objektu se nachází veškeré centra všech výpočetních mikroelektronik a řízení objektu jenž jsou extrémně náchylné na prašnost.

Totožně je prostor náchylný na zatečení.

Při denní prohlídkách opětovně upozorňujeme, že zde nejsou žádná opatření zhotovitele proti zatečení vody mimo prostor vyhrazený stavbě!

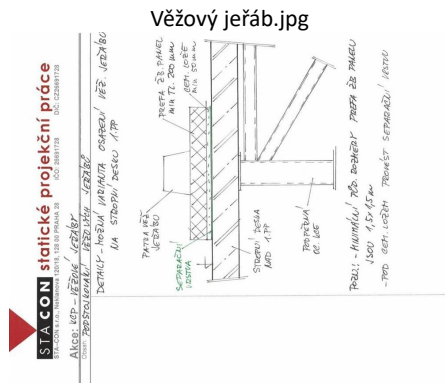
Věžový jeřáb.jpg

Při dnešní montáži věžového jeřábu č. 2 bylo v průběhu prací zjištěno, že se na roznašecích silničních panelech v úrovni 1.NP objevili drobné trhliny. Po telefonické konzultaci se statikem byly práce pro jistotu zastaveny a bylo provedeno následující vyhodnocení:

- 1) zhotovitel pozastavil práce na VJ a část VJ 2 demontuje.
- 2) zhotovitel rozebere roznášecí panely, které jsou nyní osazeny na šterkovém loži a osadí je do betonu, dle požadavku statika (viz příloha)
- 3) dále p. Morks na základě pondělní kontroly zaslal email s doporučením ohledně fixace ŽB panelů na úrovni základové desky - tyto opatření zhotovitel nyní provede.
- 4) Před montáží byla provedena opět kontrola stojek v suterénu, kde v příloze zasíláme protokol.
- 5) před opětovným zahájením prací vyzve GD TDI ke kontrole opatření od STACON a ke kontrole podkladu pro VJ.
