## DALŠÍ ZÁZNAMY:

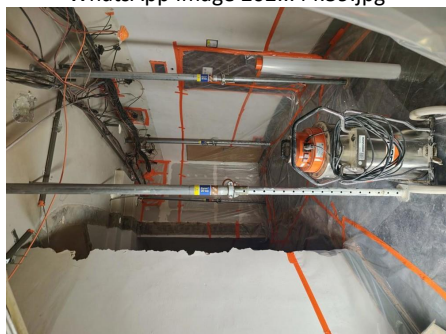
WhatsApp Image 202...44.59.jpg

Dne 14.8. proběhla ráno a následně v dopoledních hodinách kontrola prostoru. Zakrytí a úpravy proti vodě jsou dostatečné. Dle místní domluvy prosíme o dodatečné doplnění betonových hrázek u dveří do prostoru technického dispečinku.

Po dobu provádění prací bude místní pracovník trvale za bezpečnostním ohrazením pomoci vodního vysavače s nástavce zajišťovat čerpání vody z prostoru. Zároveň bude v pravidelných intervalech kontrolovat protečení do meziprostoru pod podlahou. Odřezané kusy betonu nebudou dopadat na desku a budou zajištěny jeřábem.

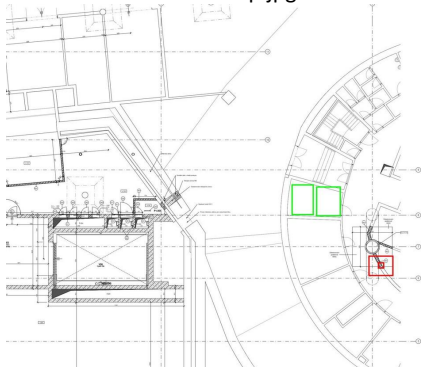
DUN sloup.jpg

Dále bylo zjištěno, že v prostoru DUN, kde má být umístěný sloup na ose J/6 se ve zděné konstrukci nacházel ŽB sloup s hlavicí, který z DPS nebyl patrný (zaznačeno červeně). Aktuálně domlouváme na pondělí 17.8. statika, aby navrhl postup jak sloup a hlavice odstranit. Vzhledem k tl. hlavice je nutné použít lanovou pilu. Sloup se nachází i technickém mezipatře pod 1.PP. Do vyjasnění jsme pozastavili práce na řezání.
