STAVBA: KONGRESOVÉ CENTRUM PRAHA – PŘÍSTAVBA

DENÍK: STAVEBNÍ DENÍK

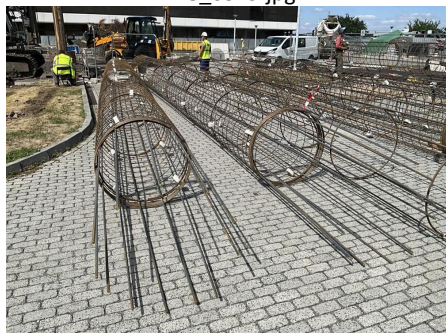
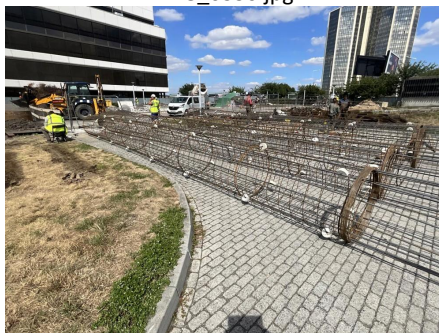
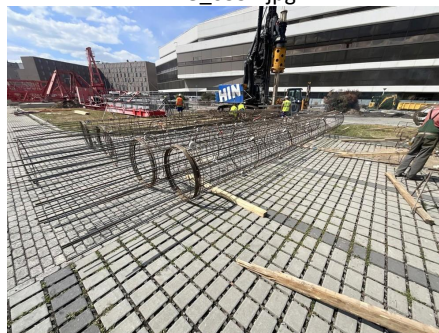
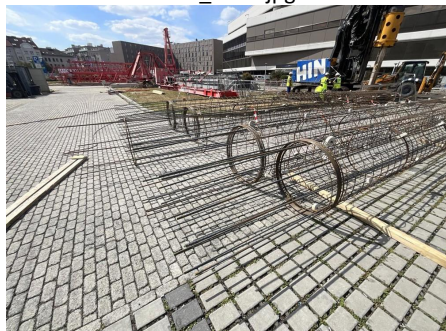
Dne 24.08. bylo zkontrolováno provedení výztuže pilot:

Koš A1 2x, A2 1x, C1 1x, C2 1x a P1 5x, včetně distančních podložek, armokoše možno použít pro provádění pilot. Před vlastním osazením do piloty je nutné upravit délku košů P1 a navázat k příslušným košům typu A nebo C.

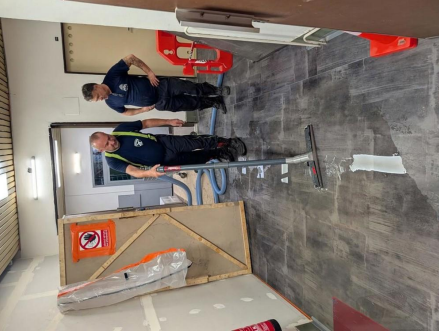
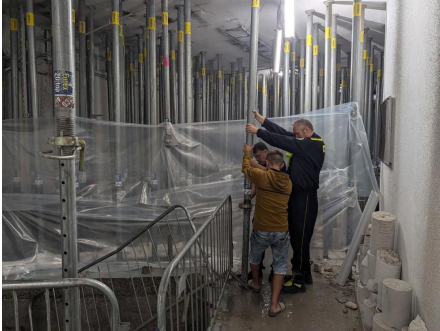
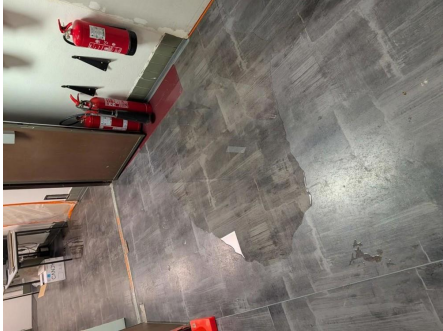
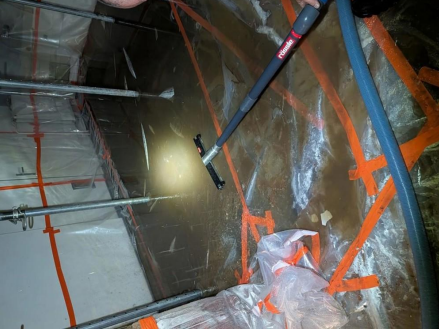
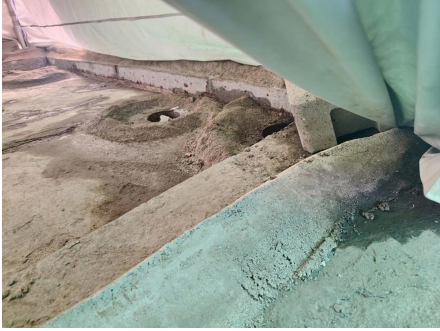
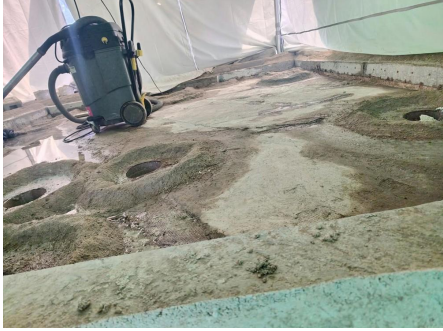
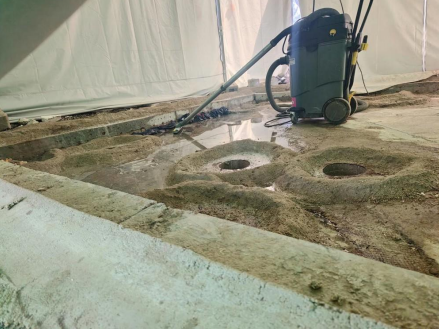
(pátek) od 18:00 hod. došlo v prostoru Vyšehradu / staveniště ke srážkové události o intenzitě odpovídající dešti s dobou opakování  $N = 5$  let. Ochranná opatření zhotovená zhotovitelem proti vnikání srážkové vody do stávajícího objektu KCP se ukázala jako nedostatečná a koncepčně chybná. Došlo ke dvěma samostatným poruchám:

a) Vybourané otvory ve stropní desce nad 2. PP (Jižní garáže) Srážková voda natékala vybouranými otvory ve stropní desce přímo do trasy ve 2. PP k trafokomorám VN. Dešťové svody Jižních garáží byly ve stávajícím stavu kapacitně dostatečné; příčinou zatečení nebyla kapacita svodů, nýbrž nezajištěné otvory ve stropní desce.

b) Provizorní ochranné hrzení na desce nad DUN (dešťová usazovací nádrž) Voda zadržaná v provizorním ochranném hrzení přesáhla výšky hrzení a přetekla. Z ochranného hrzení není zajištěno žádné čerpání ani odvodnění, opatření tedy nemá odtok a k přetečení musí dojít u každé srážky přesahující jeho retenční objem. Nejde o selhání provozu, nýbrž o vadu návrhu opatření.

Na staveništi nebyl v době události přítomen odpovědný zástupce zhotovitele (stavbyvedoucí ani jím pověřená osoba). Zásah k odvrácení vniknutí vody do rozvodny/trafokomor VN a do technologických místností DUN provedla jednotka hasičského záchranného sboru podniku (HZSP) Kongresového centra Praha.

Bylo písemně do deníku uvedeno, že do objektu KCP nesmí v průběhu výstavby zatékat a že zhotovitel je povinen zajistit dostatečnou ochranu. O uvedené události není ve stavebním deníku proveden zápis zhotovitele, ačkoli jej zhotovitel byl povinen provést obratem po vzniku události. Vedení stavebního deníku je povinností zhotovitele dle § 166 zák. č. 283/2021 Sb., obsahové náležitosti stanoví příloha č. 12 vyhlášky č. 131/2024 Sb.
