STAVBA: KONGRESOVÉ CENTRUM PRAHA – PŘÍSTAVBA

DENÍK: STAVEBNÍ DENÍK

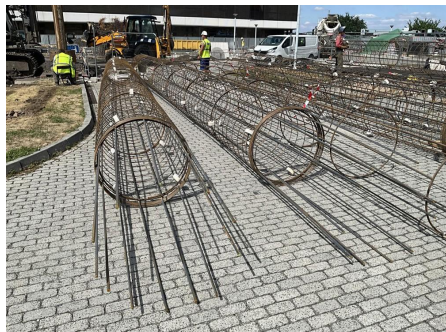
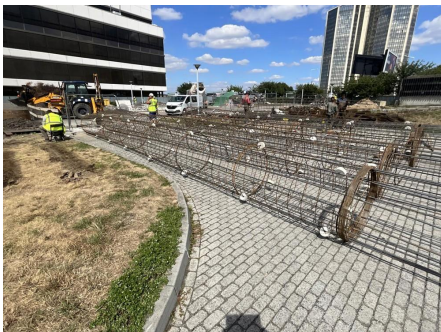
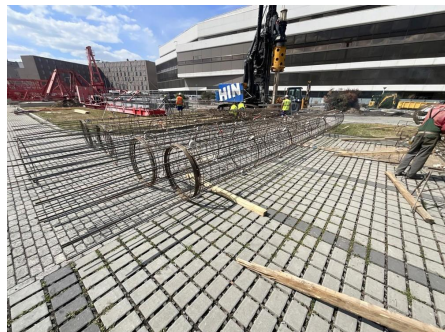
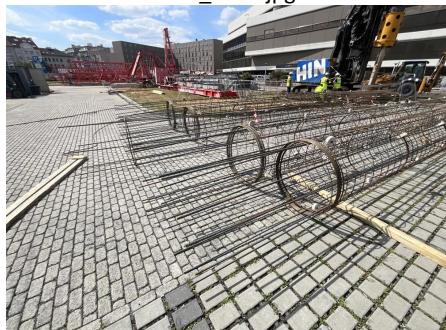
Dne 24.08. bylo zkontrolováno provedení výztuže pilot:

Koš A1 2x, A2 1x, C1 1x, C2 1x a P1 5x, včetně distančních podložek, armokoše možno použít pro provádění pilot. Před vlastním osazením do piloty je nutné upravit délku košů P1 a navázat k příslušným košům typu A nebo C.

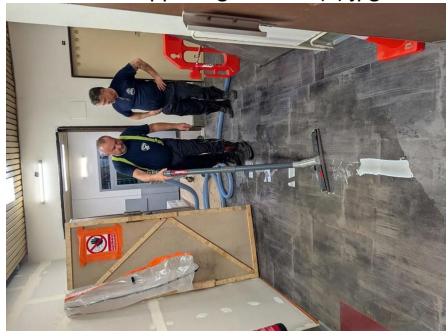
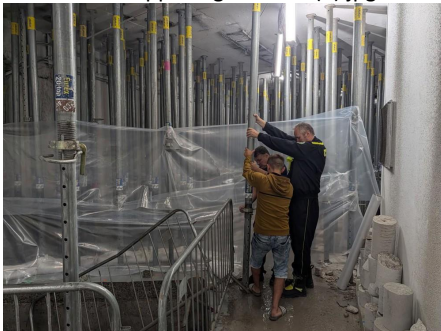
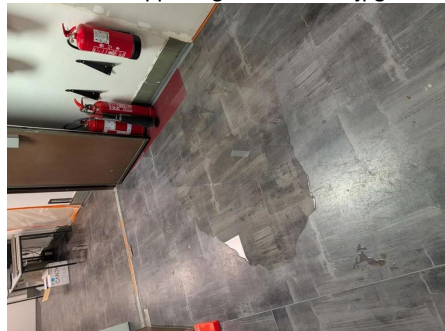
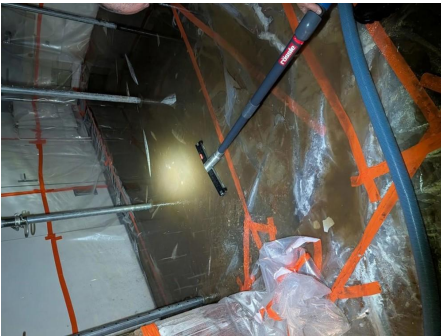
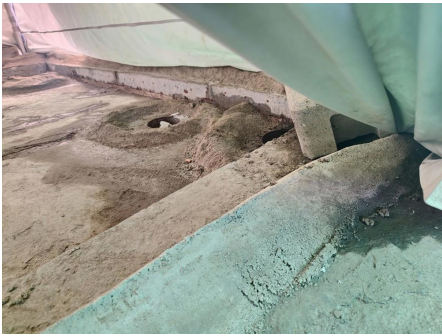
(pátek) od 18:00 hod. došlo v prostoru Vyšehradu / staveniště ke srážkové události o intenzitě odpovídající dešti s dobou opakování  $N = 5$  let. Ochranná opatření zhotovená zhotovitelem proti vnikání srážkové vody do stávajícího objektu KCP se ukázala jako nedostatečná a koncepčně chybná. Došlo ke dvěma samostatným poruchám:

a) Vybourané otvory ve stropní desce nad 2. PP (Jižní garáže) Srážková voda natékala vybouranými otvory ve stropní desce přímo do trasy ve 2. PP k trafokomorám VN. Dešťové svody Jižních garáží byly ve stávajícím stavu kapacitně dostatečné; příčinou zatečení nebyla kapacita svodů, nýbrž nezajištěné otvory ve stropní desce.

b) Provizorní ochranné hrazení na desce nad DUN (dešťová usazovací nádrž) Voda zadržaná v provizorním ochranném hrazení přesáhla výšky hrazení a přetekla. Z ochranného hrazení není zajištěno žádné čerpání ani odvodnění, opatření tedy nemá odtok a k přetečení musí dojít u každé srážky přesahující jeho retenční objem. Nejde o selhání provozu, nýbrž o vadu návrhu opatření.

Na staveništi nebyl v době události přítomen odpovědný zástupce zhotovitele (stavbyvedoucí ani jím pověřená osoba). Zásah k odvrácení vniknutí vody do rozvodny/trafokomor VN a do technologických místností DUN provedla jednotka hasičského záchranného sboru podniku (HZSP) Kongresového centra Praha.

Na nedostatečnost ochrany proti zatékání z desky Jižních garáží byli zástupci zhotovitele — p. Chytil, p. Římal, p. Krobaurer — technickým dozorem stavebníka upozorněni opakovaně, s předstihem několika týdnů. Riziko zatékání z prostoru Jižních garáží do prostor VN je známé a historicky doložené; z tohoto důvodu je plánováno navýšení kapacity dešťových svodů Jižních garáží. Zhotovitel tedy o riziku prokazatelně věděl.

Bylo písemně do deníku uvedeno, že do objektu KCP nesmí v průběhu výstavby zatéct a že zhotovitel je povinen zajistit dostatečnou ochranu. O uvedené události není ve stavebním deníku proveden zápis zhotovitele, ačkoli jej zhotovitel byl povinen provést obratem po vzniku události. Vedení stavebního deníku je povinností zhotovitele dle § 166 zák. č. 283/2021 Sb., obsahové náležitosti stanoví příloha č. 12 vyhlášky č. 131/2024 Sb.

Byl nutný zásah jednotky HZSP KCP — náklady zásahu budou vyúčtovány zhotoviteli.

Rozsah škod na majetku, stavebních konstrukcích a technologickém zařízení (zejména technologie DUN) bude ověřen objednatelem; nárok na náhradu škody se tímto vyhrazuje v plném rozsahu.
