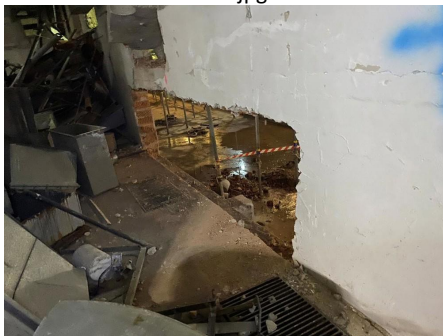
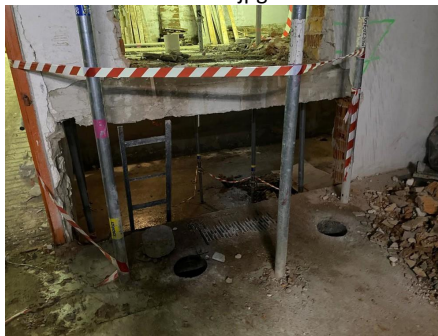
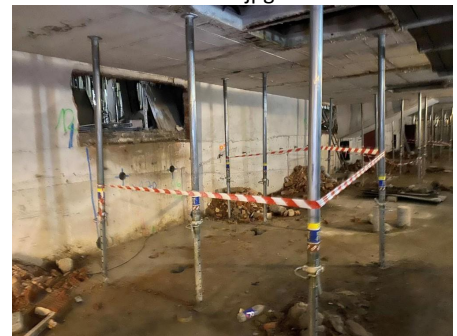
Ve 2.PP na ose 7 D a E' byla odstraněna část nosné stěny a u otvoru na ose 7E' bylo zbouráno i ostění a část stropu není podepřena, viz foto.

Požaduji důsledné provádění podstojkování bouraných otvorů dle statické části, viz příloha.

Žádám o doplnění aspoň 2 stojek únosnosti 20 kN v prostoru rohu stropu, který není podepírán. Pokud dojde k vybourání i části nosné stěny, nutné provádět podstojkování ihned. Žádám o provedení obratem

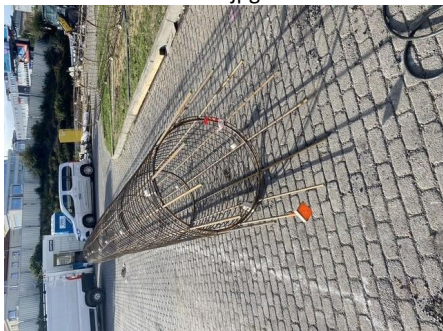
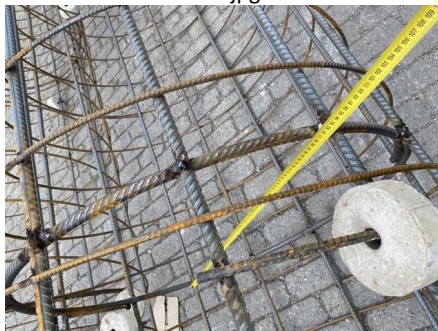
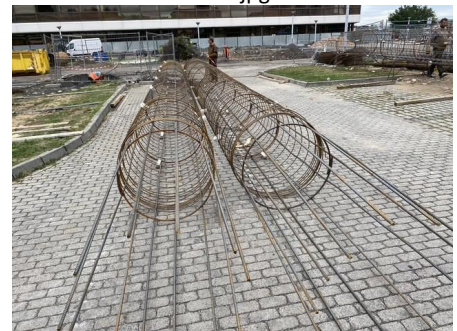
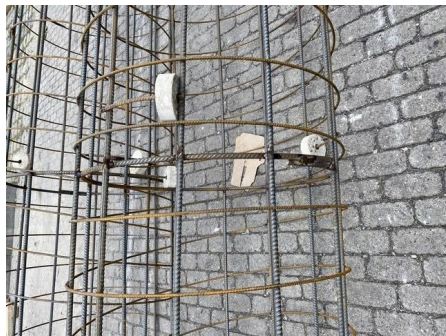
Bylo zkontrolováno provedení výztuže pilot (dosud vyrobených armokošů):

Koš A1 3x, A2 2x, včetně distančních podložek, armokoše možno použít pro provádění pilot. Koše P1 zatím nebyly vyrobeny. Před vlastním osazením do piloty je nutné vždy upravit délku košů P1 a navázat k příslušným košům typu A nebo C

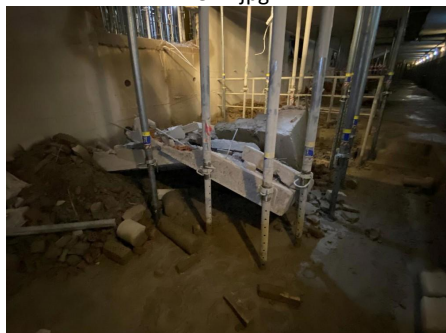
FOT4.jpg

Ve 2.PP mezi osami 7 a F-G' bylo provedeno vybourání betonových dílců větší hmotnosti než 400 kg, při bourání nebylo na dopadišti zřízena plocha z 2 vrstev pneumatik. Doplníte stojky s únosností 20 kN á 1,0 m. Žádám okamžitě o sjednání nápravy

Žádám GD, aby prováděl bourací práce betonových konstrukcí v souladu s TP pro bourací práce.
