STAVBA: KONGRESOVÉ CENTRUM PRAHA – PŘÍSTAVBA

DENÍK: STAVEBNÍ DENÍK

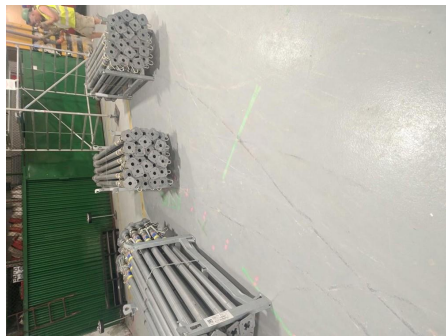
WhatsApp Image 202...1 (1).jpg

Zhotovitel svoji neodbornou činností poškodil rok starou podlahu sjezdu DUN 1PP. Zde fotografický záznam. Rýhy v podlaze jsou vedeny k transportním košům stojkování. Zhotovitel je přepravoval pomocí 1ks paletového vozíku.

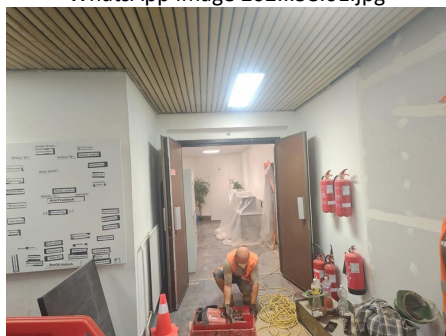
WhatsApp Image 202...58.01.jpg

Urgentní výzva k zajištění bezprašnosti v prostoru DUN – opakované porušování technologických postupů

Zhotoviteli neprovádí práce v prostoru DUN dle domluveného postupu bezprašně mimo prostor stavby. Zhotovitel je na tuto skutečnost denně upozorňován, avšak bez odezvy. Opětovně vyzýváme zhotovitele pro zajištění bezprašnosti v prostoru DUN mimo prostor stavby! V této části objektu se nachází veškeré centra všech výpočetních mikroelektronik a řízení objektu jenž jsou extrémně náchylné na prašnost.

Totožně je prostor náchylný na zatečení.

Při denní prohlídkách opětovně upozorňujeme, že zde nejsou žádná opatření zhotovitele proti zatečení vody mimo prostor vyhrazený stavbě!

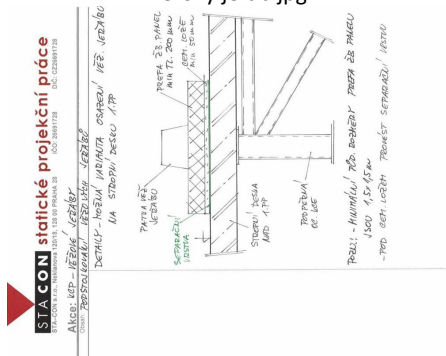
Věžový jeřáb.jpg

Při dnešní montáži věžového jeřábu č. 2 bylo v průběhu prací zjištěno, že se na roznášecích silničních panelech v úrovni 1.NP objevili drobné trhliny. Po telefonické konzultaci se statikem byly práce pro jistotu zastaveny a bylo provedeno následující vyhodnocení:

- 1) zhotovitel pozastavil práce na VJ a část VJ 2 demontuje.
- 2) zhotovitel rozebere roznášecí panely, které jsou nyní osazeny na šterkovém loži a osadí je do betonu, dle požadavku statika (viz příloha)
- 3) dále p. Morks na základě pondělní kontroly zaslal email s doporučením ohledně fixace ŽB panelů na úrovni základové desky - tyto opatření zhotovitel nyní provede.
- 4) Před montáží byla provedena opět kontrola stojek v suterénu, kde v příloze zasíláme protokol.
- 5) před opětovným zahájením prací vyzve GD TDI ke kontrole opatření od STACON a ke kontrole podkladu pro VJ.
