STAVBA: KONGRESOVÉ CENTRUM PRAHA – PŘÍSTAVBA

DENÍK: STAVEBNÍ DENÍK

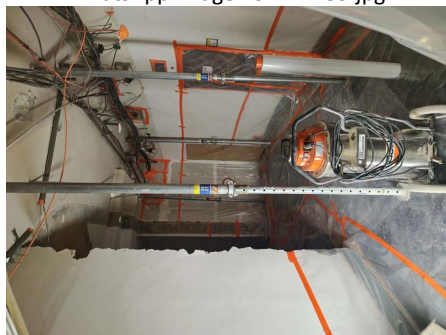
WhatsApp Image 202...44.59.jpg

Dne 14.8. proběhla ráno a následně v dopoledních hodinách kontrola prostoru. Zakrytí a úpravy proti vodě jsou dostatečné. Dle místní domluvy prosíme o dodatečné doplnění betonových hrázek u dveří do prostoru technického dispečinku.

Po dobu provádění prací bude místní pracovník trvale za bezpečnostním ohrazením pomoci vodního vysavače s nástavce zajišťovat čerpání vody z prostoru. Zároveň bude v pravidelných intervalech kontrolovat protečení do meziprostoru pod podlahou. Odřezané kusy betonu nebudou dopadat na desku a budou zajištěny jeřábem.

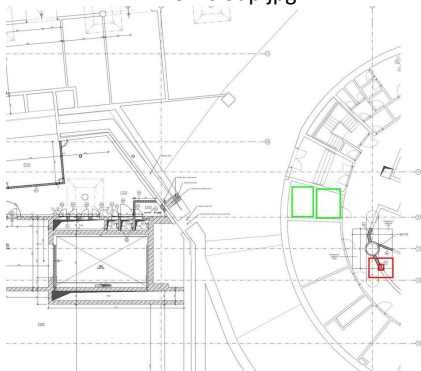
DUN sloup.jpg

Při dnešní pochůzce stavby byla provedena kontrola všech šachet a koridorů v blízkosti DUN v návaznosti na postavení vrtné soupravy. Bylo konstatováno, že bude třeba návštěva statika, aby se vyřešilo roznesení / umístění vrtné soupravy nad šachtami v úrovních 1.PP - 3.PP - na schématu vyznačeno zeleně... Podstojkování v těchto šachtách totiž není možné.

Dále bylo zjištěno, že v prostoru DUN, kde má být umístěný sloup na ose J/6 se ve zděné konstrukci nacházel ŽB sloup s hlavicí, který z DPS nebyl patrný (zaznačeno červeně). Aktuálně domlouváme na pondělí 17.8. statika, aby navrhl postup jak sloup a hlavice odstranit. Vzhledem k tl. hlavice je nutné použít lanovou pilu. Sloup se nachází i technickém mezipatře pod 1.PP. Do vyjasnění jsme pozastavili práce na řezání.
