STAVBA: KONGRESOVÉ CENTRUM PRAHA – PŘÍSTAVBA

DENÍK: STAVEBNÍ DENÍK

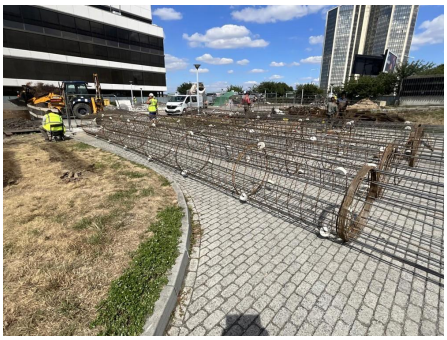
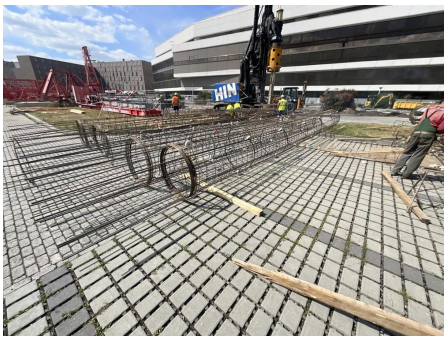
IMG_0329.jpg IMG_0330.jpg IMG_0331.jpg

Reakce na zápis Chytil Radim (Administrátor), ze dne 19.8.2026:
Dne 24.08. bylo zkontrolováno provedení výztuže pilot:
Koš A1 2x, A2 1x, C1 1x, C2 1x a P1 5x, včetně distančních podložek, armokoše možno použít pro provádění pilot. Před vlastním osazením do piloty je nutné upravit délku košů P1 a navázat k příslušným košům typu A nebo C.

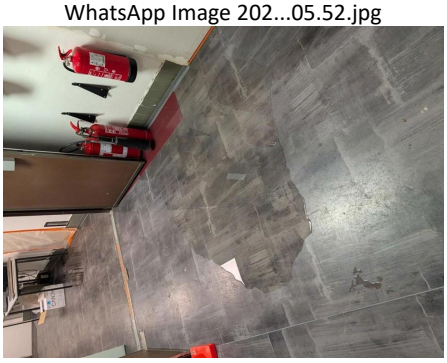
WhatsApp Image 202...05.52.jpg

(pátek) od 18:00 hod. došlo v prostoru Vyšehradu / staveniště ke srážkové události o intenzitě odpovídající dešti s dobou opakování N = 5 let Ochranná opatření zhotovená zhotovitelem proti vnikání srážkové vody do stávajícího objektu KCP se ukázala jako nedostatečná a koncepčně chybná. Došlo ke dvěma samostatným poruchám:

a) Vybourané otvory ve stropní desce nad 2. PP (Jižní garáže) Srážková voda natékala vybouranými otvory ve stropní desce přímo do trasy ve 2. PP k trafokomorám VN. Dešťové svody Jižních garáží byly ve stávajícím stavu kapacitně dostatečné; příčinou zatečení nebyla kapacita svodů, nýbrž nezajištěné otvory ve stropní desce.

b) Provizorní ochranné hrazení na desce nad DUN (dešťová usazovací nádrž) Voda zadržená v provizorním ochranném hrazení přesáhla výšky hrazení a přetekla. Z ochranného hrazení není zajištěno žádné čerpání ani odvodnění, opatření tedy nemá odtok a k přetečení musí dojít u každé srážky přesahující jeho retenční objem. Nejde o selhání provozu, nýbrž o vadu návrhu opatření.
